## 本復旧の進む津波被災機場 [福島県相馬排水機場ほか]

### Restoring Drainage Pump Stations Damaged by Huge Tsunami Attacks (e.g the Restoration Construction of the Soma Drainage Pump Station)

by Kumpei KANDA & Kazuhiro ITO

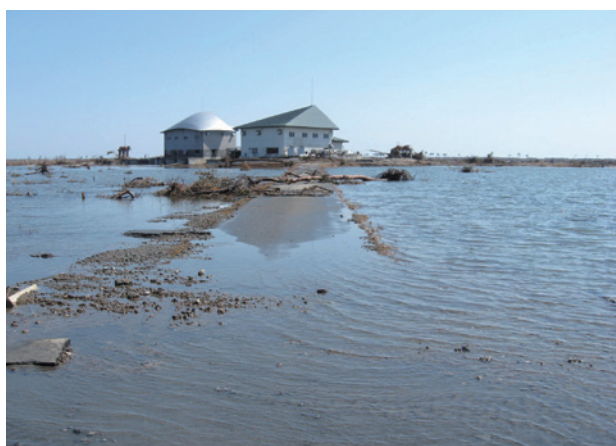
13-61 01/241

**写真1** 震災直後の機場全景 (2011年4月撮影  
左：福島県相馬排水機場 右：福島県新田排水機場)

**Photo 1** General view of the pump station soon after the earthquake (photo taken in April 2011; Soma drainage pump station on the left and Niida drainage pump station on the right)

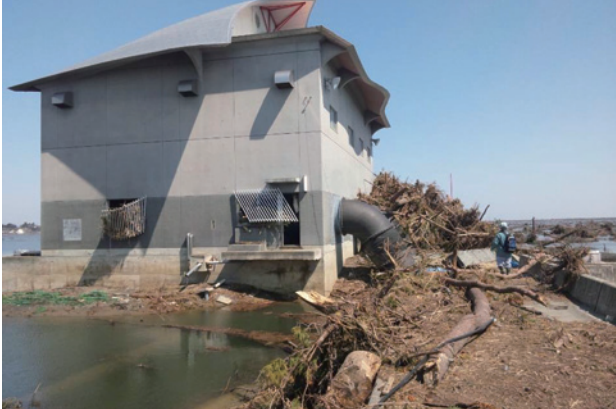
13-61 02/241

写真2 震災直後の福島県相馬排水機場 (2011年4月撮影)

Photo 2 Soma drainage pump station soon after the earthquake (photo taken in April 2011)

震災時の津波では3～4 mの浸水をし、ポンプやディーゼルエンジン、電気設備などの機器全てが大きな被害を受けた。

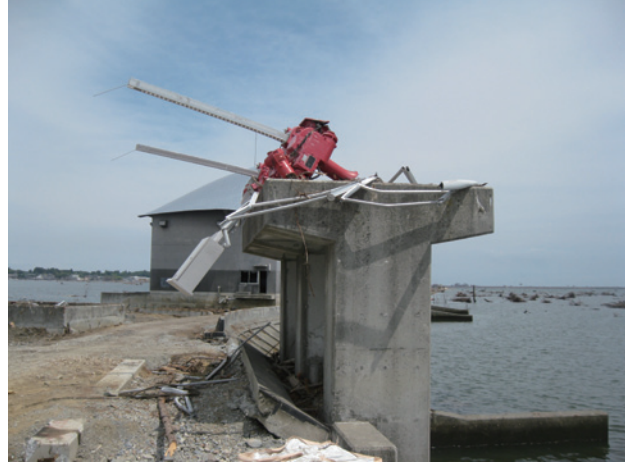
13-61 05/241

写真5 震災直後の福島県新田排水機場吐出しゲート (2011年4月撮影)

Photo 5 Discharge gate of the Niida drainage pump station soon after the earthquake (photo taken in April 2011)

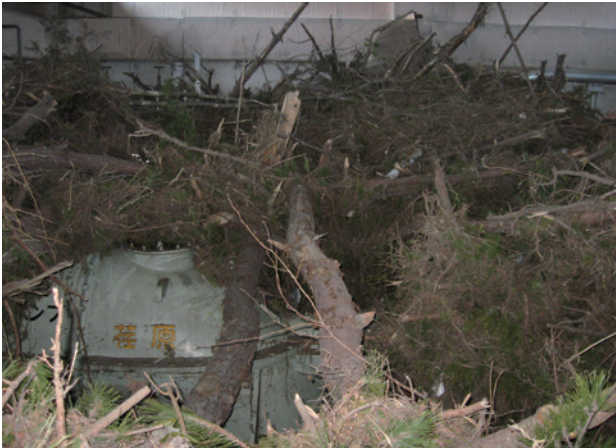
13-61 03/241

写真3 震災直後の福島県新田排水機場内部 (2011年4月撮影  
左下口径1350 mm 横軸軸流ポンプ)

Photo 3 Inside of the Niida drainage pump station soon after the earthquake (photo taken in April 2011;  $\phi$  1350 mm horizontal axial-flow pump at the lower left)

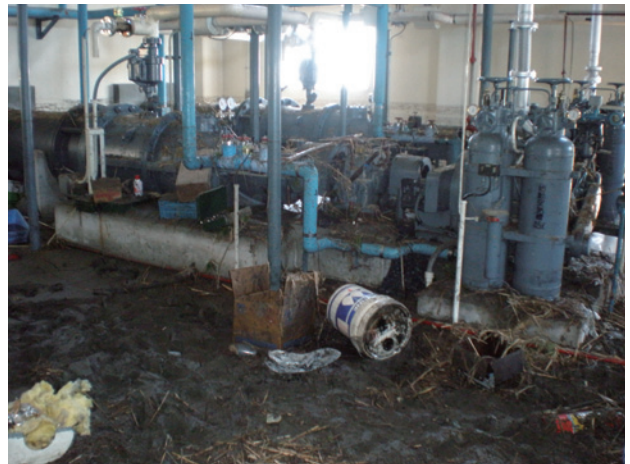
13-61 06/241

写真6 震災直後の福島県和田排水機場内部 (2011年4月撮影)

Photo 6 Inside of the Wada drainage pump station soon after the earthquake (photo taken in April 2011)

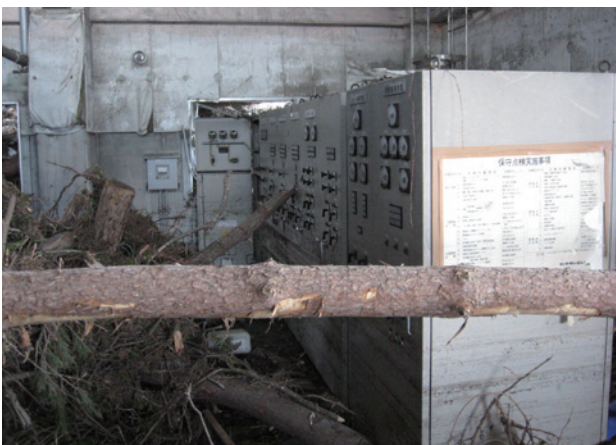
13-61 04/241

写真4 震災直後の福島県新田排水機場内部 (2011年4月撮影)

Photo 4 Inside of the Niida drainage pump station soon after the earthquake (photo taken in April 2011)

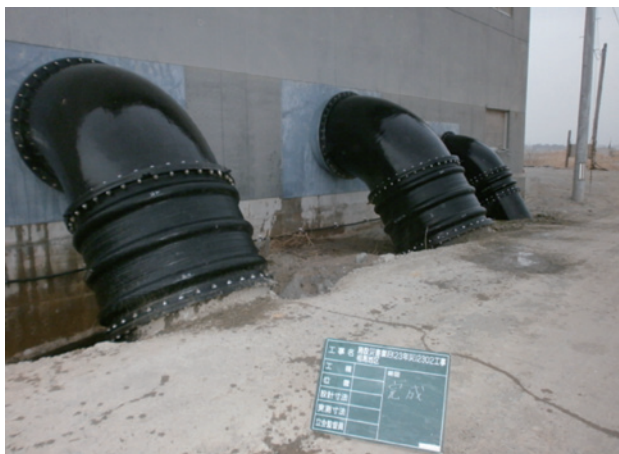
13-61 09/241

フラップ弁は潜水夫による外観目視検査を行い、主配管用ゴム可撓管も可撓管メーカーによる外観・寸法検査及びゴム硬度測定を行った。フラップ弁は今後も使用可能と判断したが、主配管用ゴム可撓管は当初更新予定でなかった1号用を加えて全3台更新となった。

その際、震災によって発生した変位をあらかじめ考慮して製作することで設置後の偏心性能を損なわないようにし、施工性も向上させた。これは、調査段階で行った寸法測定結果の面間長と偏心、ねじりを製作寸法に反映することで初期設置段階での無理な変位をさせないための工夫である（写真9）。

**写真9** 相馬排水機場 主ポンプ用ゴム可撓管本復旧完成写真  
(2013年2月撮影)

**Photo 9** Restored flexible rubber joints for the main pumps in the Soma drainage pump station  
(photo taken in February 2013)
