## 空港北トンネル他非常用設備改修工事

### Repair Work on Fire Safety Equipment in the Airport North Tunnel

Repair work on fire safety equipment in the Airport North Tunnel was conducted with the traffic controlled during nighttime hours, since the tunnel had to remain in service. The work was difficult due to time constraints and the requirement to maintain the functioning of the fire safety equipment. However, it was successfully completed by considering work methods and safety measures.

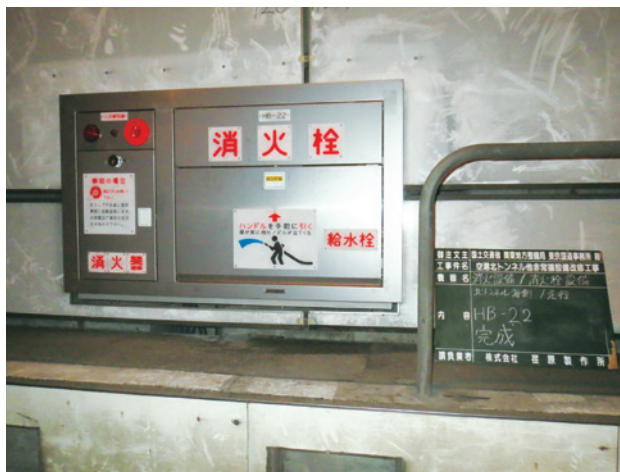
14-06 01/243

写真1 消火栓設備（消火器併設型）  
Photo 1 Fire hydrant

施設 Facility	設備 Equipment	数量 Sets	機能 Function	
空港北トンネル Airport North Tunnel	消火栓設備（消火器併設型）（写真1） Fire hydrant (with a fire extinguisher box) (Photo 1)	52基	トンネル内に約50 m間隔で設置され、消火栓内のレバー操作で放水し消火作業を行う。 有効射程:20 m以上（棒状放水時）（消火器 2本設置）	
	消火栓設備（単独型） Fire hydrant (single type)	6基	トンネル内に約50 m間隔で設置され、消火栓内のレバー操作で放水し消火作業を行う。 有効射程:20 m以上（棒状放水時）	
	消火器設備（押ボタン通報装置内蔵）（写真2） Fire extinguisher box (with a fire alarm button) (Photo 2)	66基	トンネル内の火災・事故の通報及び消火用として使用する。 （消火器 2本設置）	
	通報設備 Alarm equipment	火災検知器（写真3） Fire detector (Photo 3)	110基	トンネル内に発生した火災を自動的に検出し、その位置を防災受信盤に通報する。
	水噴霧設備 Sprinkler equipment	自動弁装置 100A（写真4） Automatic valve (Photo 4)	102台	トンネル内の水噴霧放水を制御するためのもので、遠隔及び現地手動による開閉機能及び2次圧力調整機能等を備えた自動弁装置である。
		自動弁装置 125A Automatic valve	6台	
操作制御設備 Control unit equipment	防災受信盤（写真5） Transmission unit (Photo 5)	1面	本防災受信盤は押しボタン式通報装置、火災検知器、消火栓等からの信号を受信し表示するとともに、遠方監視制御装置等の関連設備に対し信号の出力を行う。	
空港南トンネル Airport South Tunnel	消火器設備（押ボタン通報装置内蔵） Fire extinguisher box (with a fire alarm button)	18基	火災・事故の通報及び消火用として使用する。

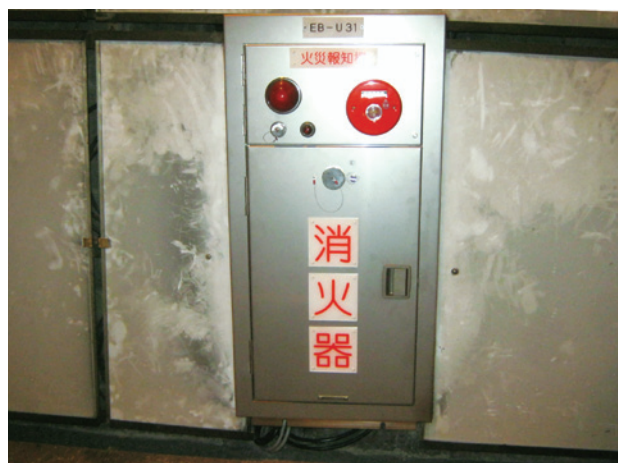
14-06 02/243

写真2 消火器設備  
Photo 2 Fire extinguisher box

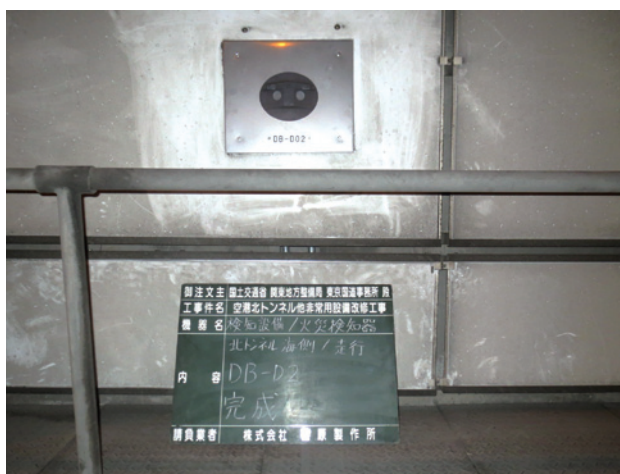
14-06 03/243

写真3 火災検知器  
Photo 3 Fire detector

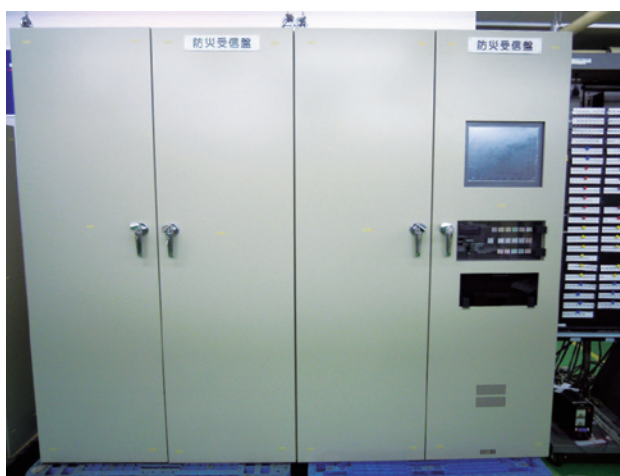
14-06 05/243

写真5 防災受信盤（空港北トンネル）  
Photo 5 Transmission unit (Airport North Tunnel)

操作制御設備 Control unit equipment	防災受信盤 Transmission unit	1面	本防災受信盤は押しボタン式通報装置等からの信号を受信し表示するとともに遠方監視制御装置等の関連設備に対し信号の出力を行う。

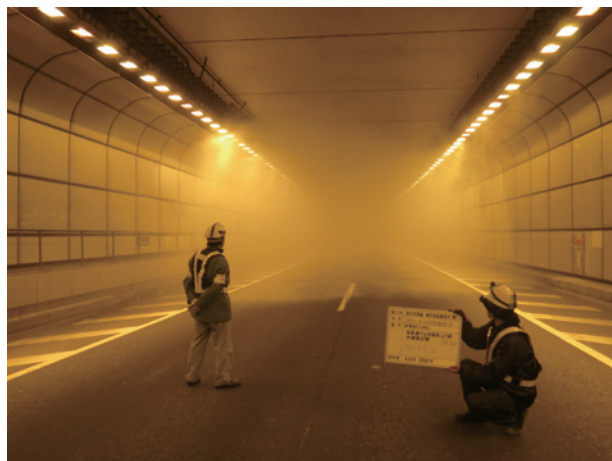
14-06 07/243

写真7 水噴霧試験

Photo 7 Tunnel sprinkler test

- ・ 水噴霧試験（写真7）  
全箇所水噴霧試験を実施（自動弁108台）
- ・ 消火栓放水試験（写真8）  
全箇所放水試験を実施（消火栓58台）

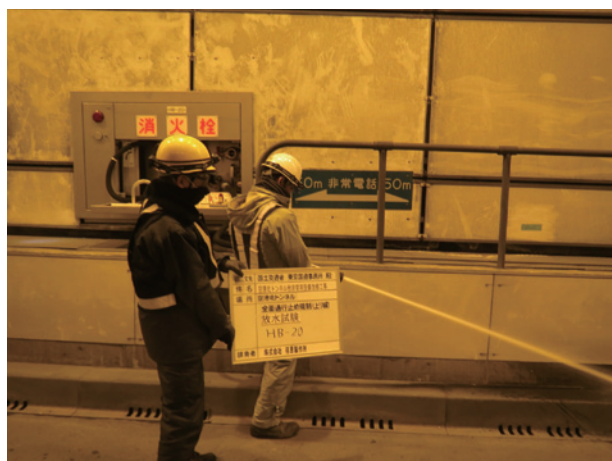
14-06 08/243

写真8 消火栓放水試験

Photo 8 Fire hydrant test
